TÜV NORD SysTec GmbH & Co. KG
Institut für Materialprüfung
Berichts-Nr.: 3837PR33560 Rev. 01

Untersuchungen an einem geschädigten Rettungszyylinder

Gegenstand (subject) : Rettungszylinder
Probenkennzeichen (sample identification) : Rettungszylinder RA 2006U

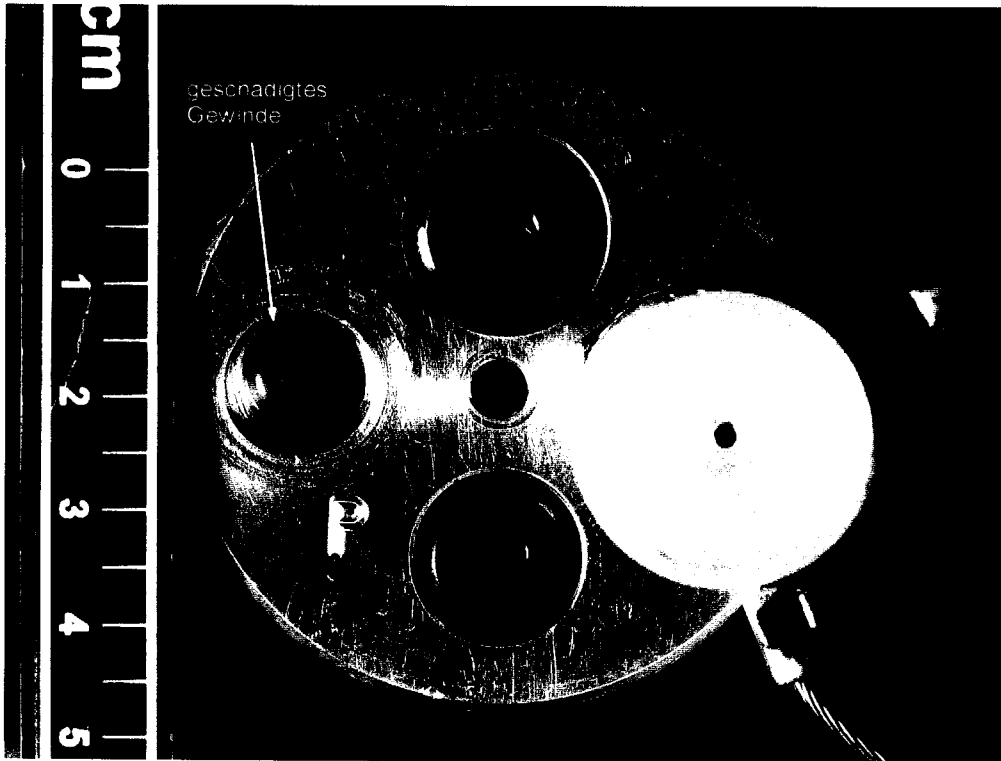
Die Darstellungen der Anlage 1 zeigen den geschädigten Anschlussblock (Bild 2) und das Gewinde mit abgescherten Gewindegängen (Bild 3).

Bild (fig.) 2 : Blick auf den Anschlußblock aus Aluminium

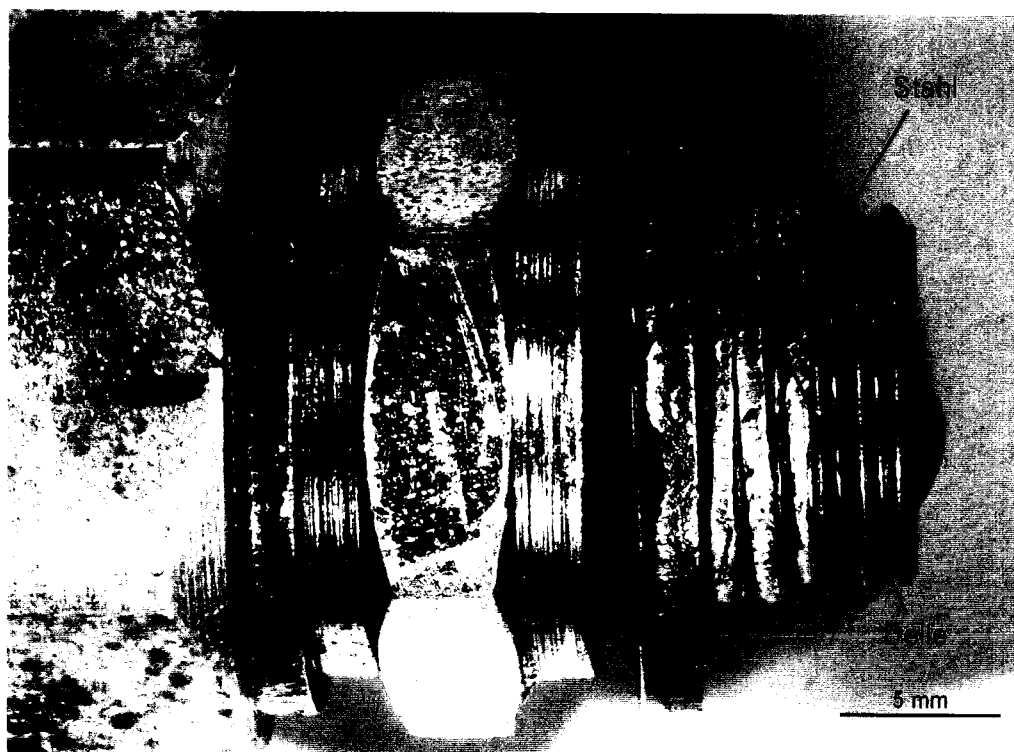
In den Gewindegängen des Reduktionsnippels sind Materialreste sichtbar (Anlage 1, Bild 5). An einer Stelle des 3-ten Gewindeganges ist ein deformierter Gewindeberg sichtbar.

Bild (fig.) 5 : Ausschnitt aus Bild 4, Ansicht Reduktionsnippel

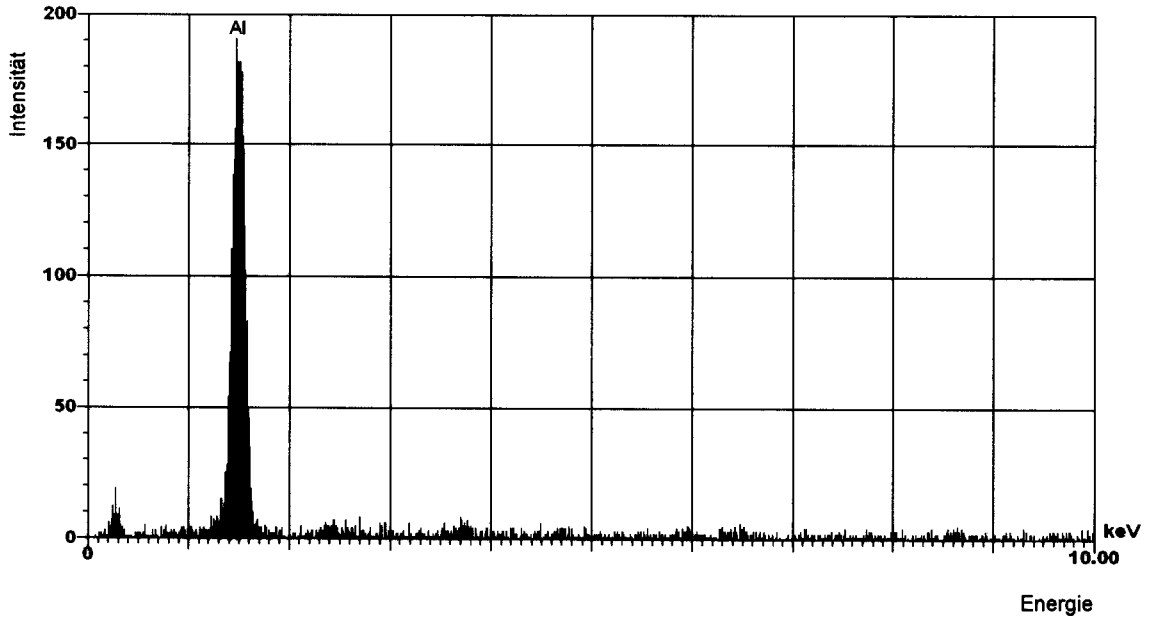
Die Ergebnisse der EDX-Analyse zeigen, dass das im Gewindegang befindliche Material aus Aluminium besteht, während es sich bei dem Reduktionsnippel um Stahl handelt (Vergleich Anlage 1, Analyse 16 und 17).

Analyse Bild 16: Materialreste vom Anschlußblock im Gewinde des Reduktionsnippels
(Vergleich Anlage 1, Bild 12)

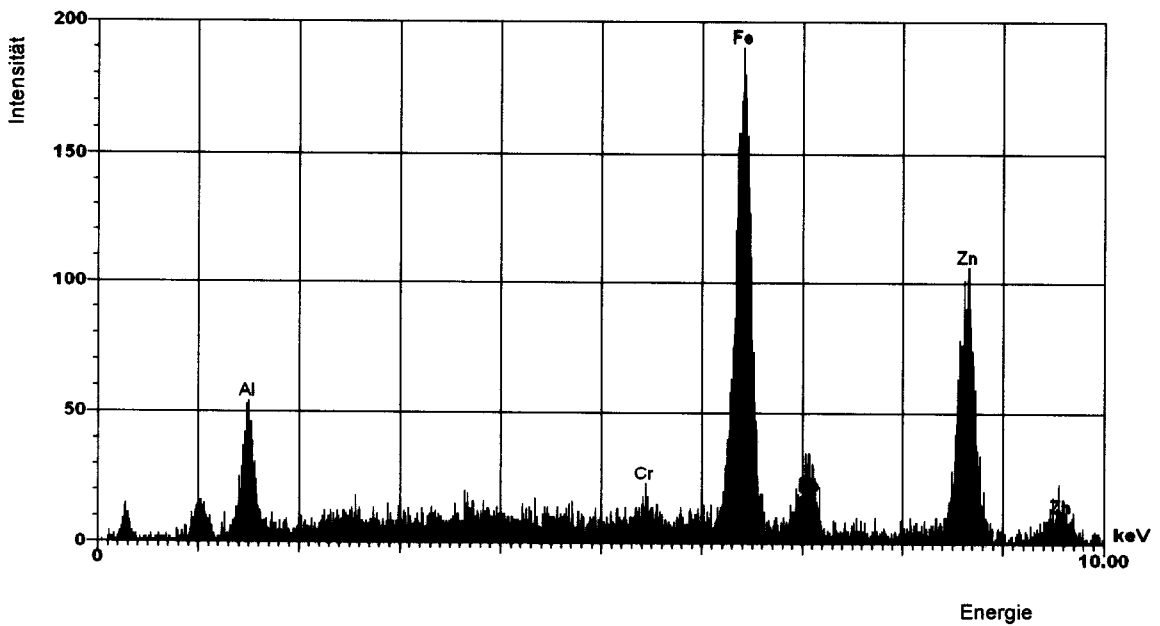
Analyse Bild 17: Gewindeflanke des Nippels (Vergleich Anlage 1, Bild 12)

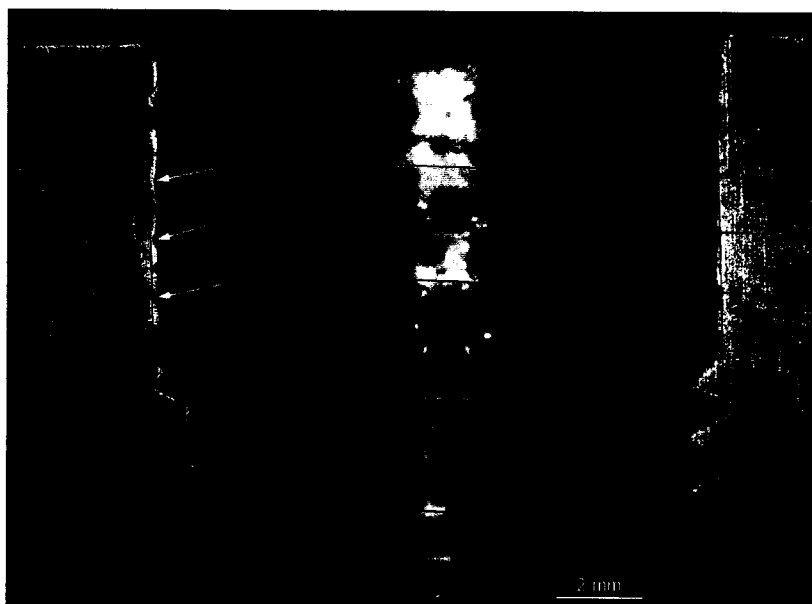
die nicht auf ein Ausschlagen / Aufbiegen des Gewindeloches durch Biegung schließen lassen (Anlage 1, Bild 19).

Bild (fig.) 19 : Makrogefüge, Verlauf der Gewindegänge, entfernt bis auf Reste des Gewindegrundes

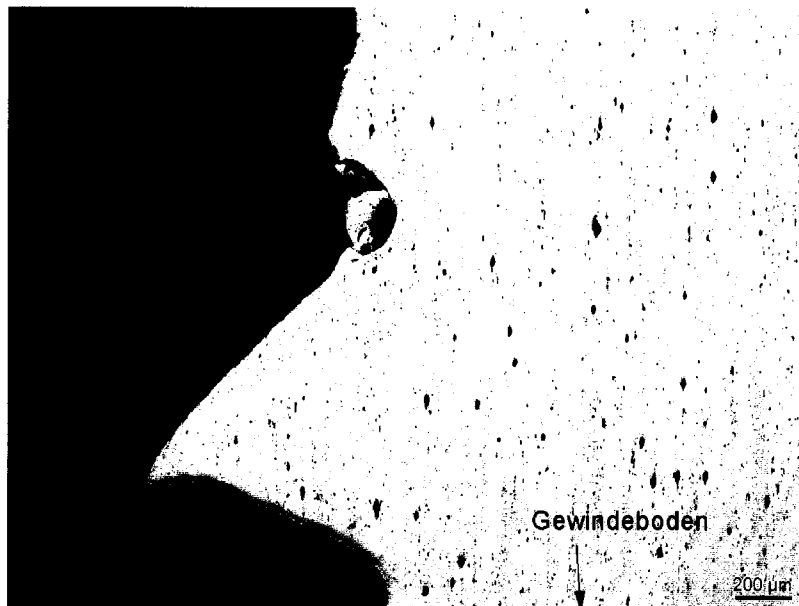
Die Gewindeflanke unter dem herausgerissenen Gewindebereich ist in Richtung des Gewindebodens verformt (Anlage 1, Bilder 20, 21 und 24, 25). Zur Verdeutlichung der Verformung wurden zusätzlich Aufnahmen an geätzten Schlifflinien angefertigt. Teilweise ist die Flankenspitze geteilt. Die weiche Gewindeflanke des Anschlussblockes wurde vermutlich beim Hineindreihen eines härteren Gewindes gequetscht bzw. geschädigt (Anlage 1, Bilder 26-29). Solche plastische Verformungen sind an den Gewindegängen in der Anlage 1, Bild 9, 11 zu sehen.

Bild (fig.) 20 : Verformung der Gewindeflanke in Richtung Sackloch
Ätzmittel (etching solution) : ungeätzt

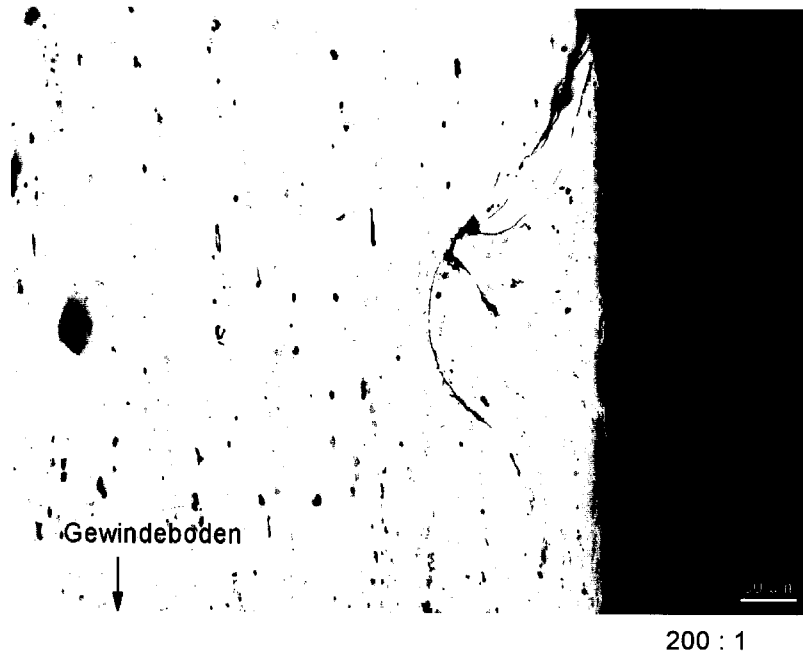
Die Gewindetäler der oberen Gewindegänge des Reduktionsnippels sind mit Material (Aluminium) gefüllt (Anlage 1, Bild 22, 23).

Bild (fig.) 22 : Material im Gewindegrund im Bereich des herausgerissenen Gewindes
Ätzmittel (etching solution) : ungeätzt

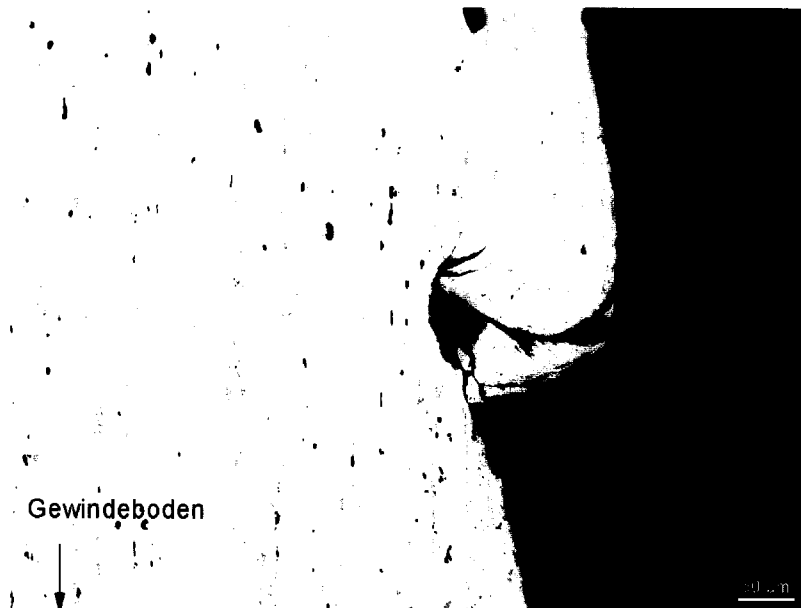
Bild (fig.) 24 : Verformung der Gewindeflanke in Richtung Sackloch
Ätzmittel (etching solution) : ungeätzt

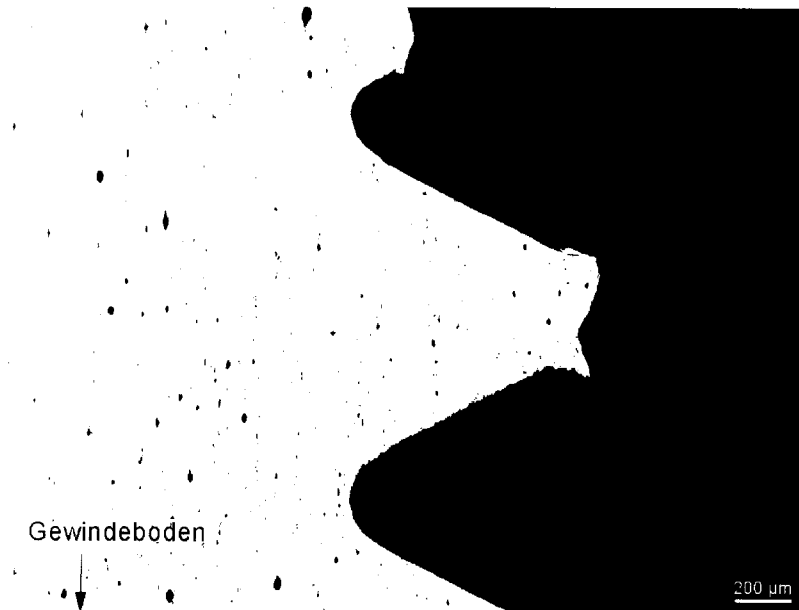
Bild (fig.) 26 : geteilte Gewindespitze
Ätzmittel (etching solution) : ungeätzt

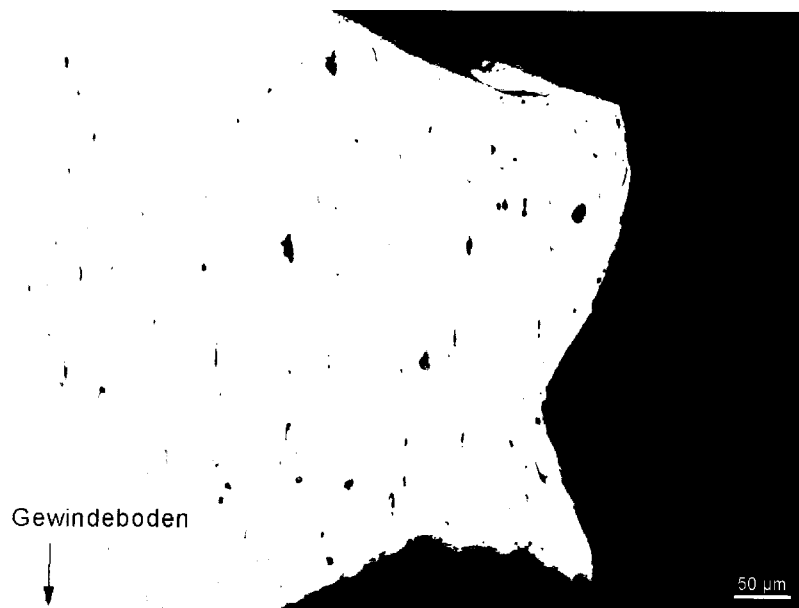
Bild (fig.) 27 : Ausschnitt aus Bild 26
Ätzmittel (etching solution) : ungeätzt

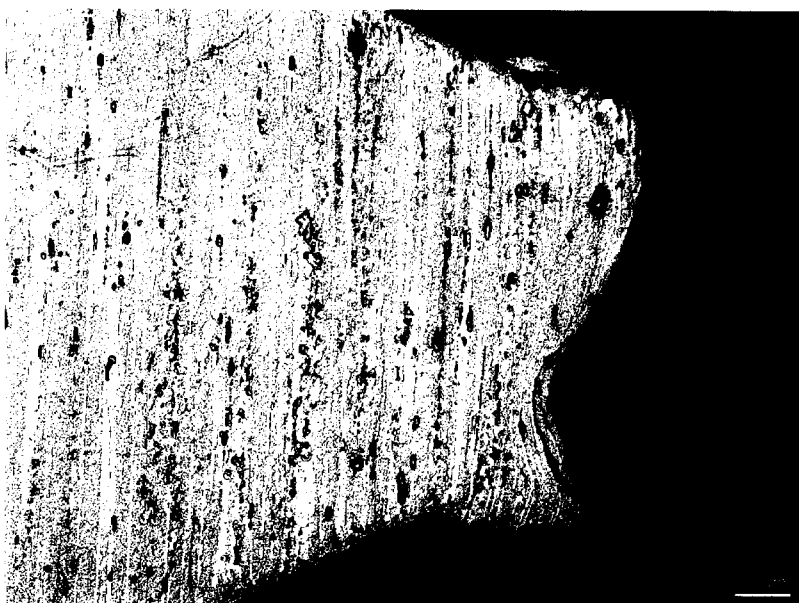
Bild (fig.) 29 : Mikrogefüge, Ausschnitt aus Bild 28
Ätzmittel (etching solution) : HBF₄ elektrolytisch (polar. Licht)

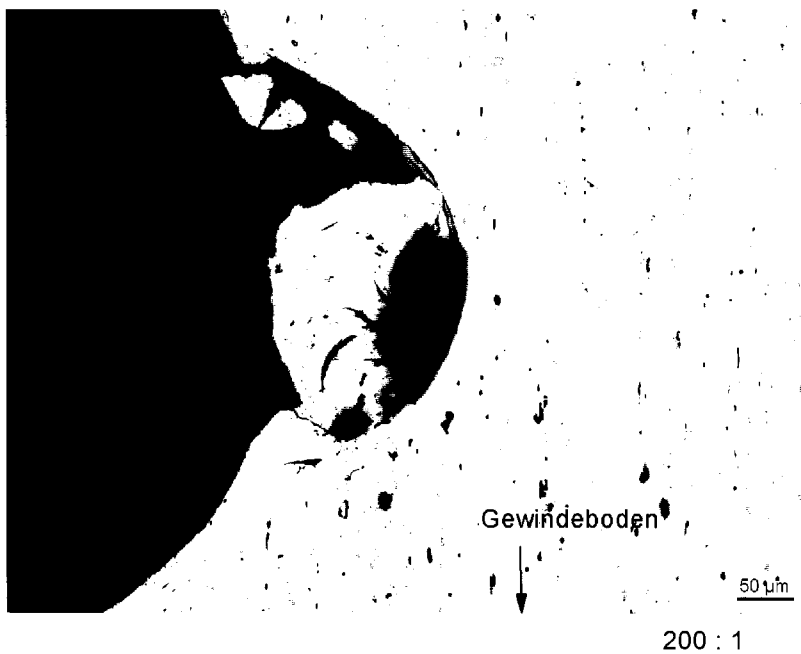
Bild (fig.) 30 : anormaler Gewindebereich
Ätzmittel (etching solution) : ungeätzt

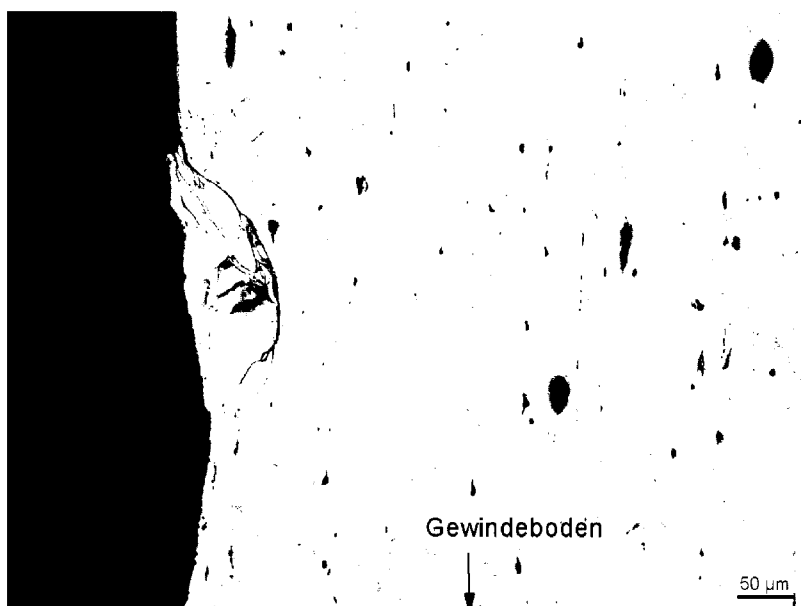
Bild (fig.) 31 : anormaler Gewindebereich
Ätzmittel (etching solution) : ungeätzt
